## DoubleChooz 検出器 光電子増倍管 (PMT) 設置作業進捗状況

Last Update 2010/2/7

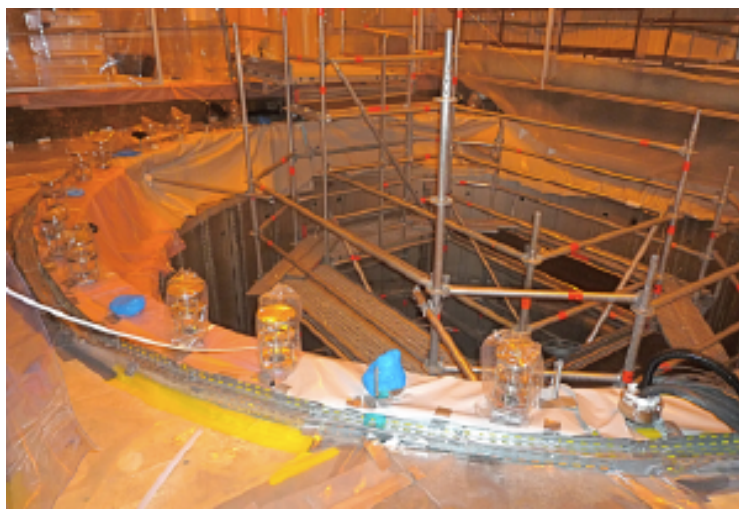
この穴（直径 5.5m、深さ 7m のステンレスタンク）の内面に PMT を取り付けてゆきます。

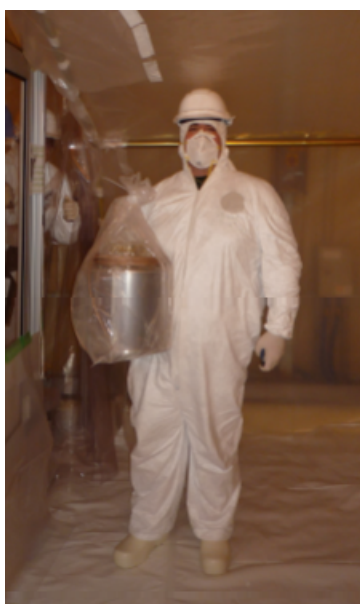
実験室に運ばれた PMT。汚れないよう 2 重の袋に入っています。作業者はクリーン服、手袋、靴、マスク、ヘルメットの完全装備です。

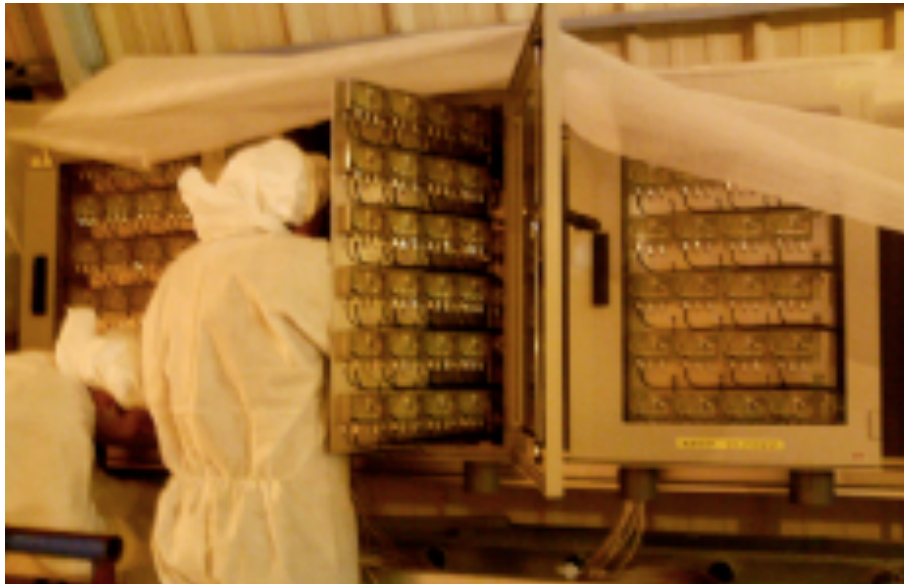
その後、PMT からのケーブルを電子回路に接続。

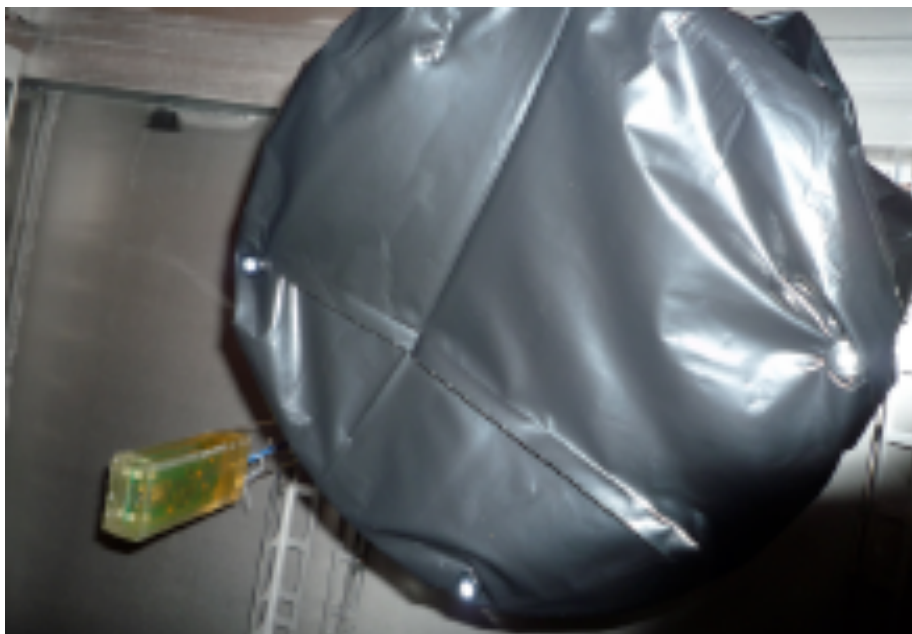
温度計、磁気センサー（左の緑のもの）、LED、光ファイバーなども同時に設置して行きます。PMT は、保護のため黒いシートでカバーしています。4 隅に光っているのは測量のための反射シール。

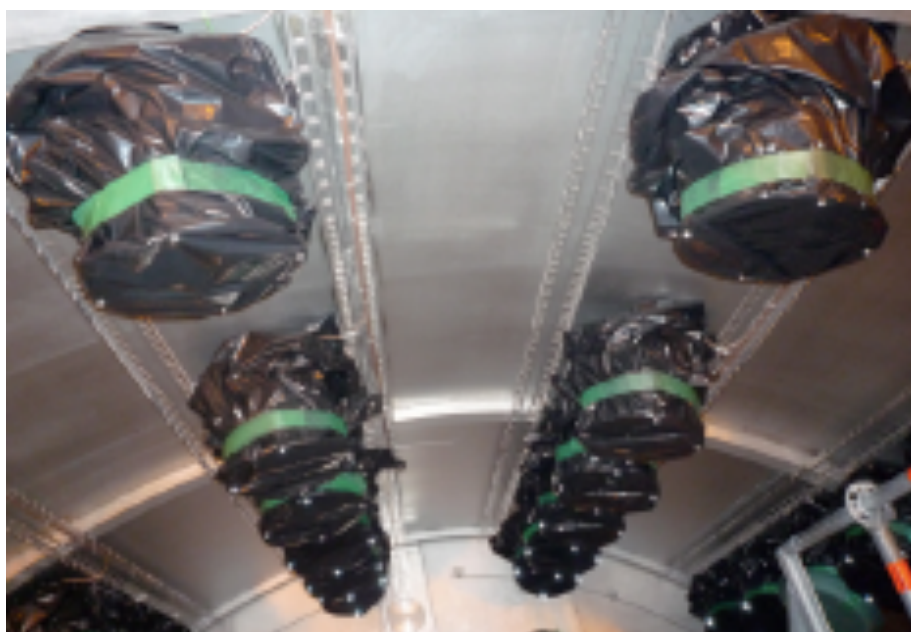
上から見た図、まず 1 列抜かしで設置して行きます。
